Das Einkaufsrad Teil 3: Die Gepäckträgeraufnahme

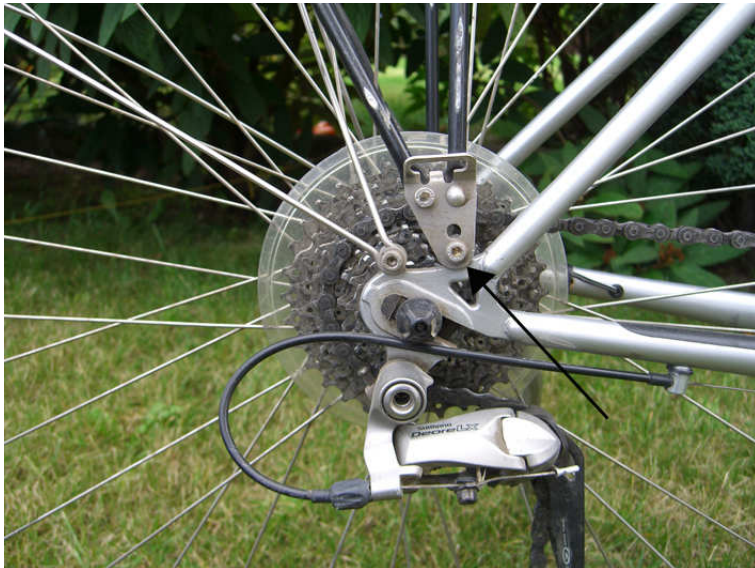
Insbesondere die Gepäckträgeraufnahme (Gewinde-Ösen) am Hinterbau – in Höhe der Nabe – kann eine Schwachstelle darstellen. Diese filigrane Verbindung von mit dem Fahrradrahmen verlöteten Ösen und dem Gepäckträger hat alle Belastungen z. B. durch schlechte Wegstrecken verbunden mit dem Gewicht des Gepäcks zu ertragen. Dabei wird aus Unkenntnis das Fahrrad oft überladen. Sportliche Räder mit einer vom Hersteller empfohlenen maximalen Belastung von 15 kg sind keine Seltenheit und z. B. für Fahrradreisen kaum geeignet. Als Folge von Überlastungen kann es zu einem Bruch der Lötverbindungen kommen. Eine Reparatur ist schwierig, so dass letztlich oft nur noch die Befestigung des Gepäckträgers am Rahmen mittels Schellen möglich ist.
